9<sup>no</sup>  
encuentro  
de investigadores  
de arqueología  
y etnohistoria

Programa de Arqueología y Etnohistoria  
Instituto de Cultura Puertorriqueña

# Investigaciones Arqueológicas en Casa Blanca y sus entornos

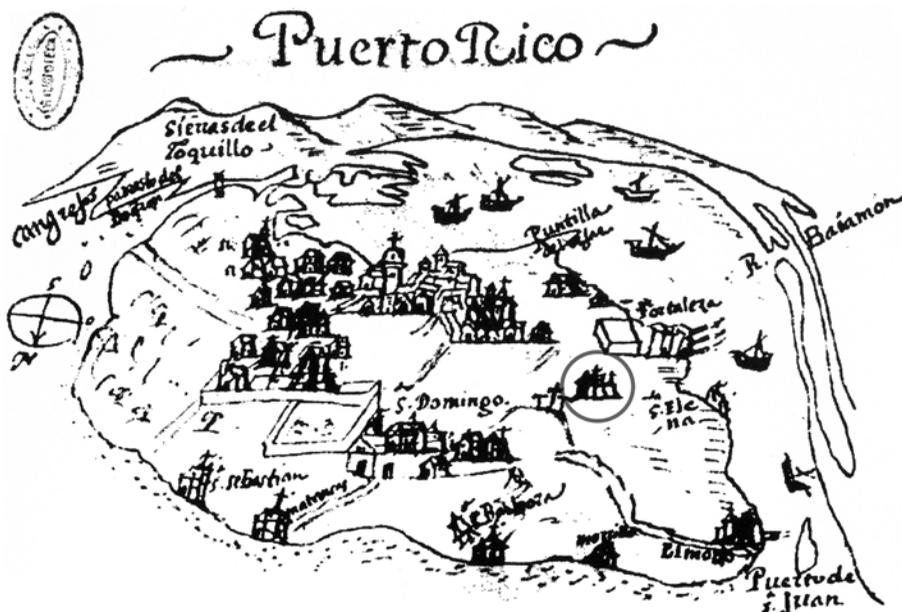
Figura #2: Mapa de San Juan por Juan Escalante de Mendoza, 1575. Copiado del Catálogo Museo de Casa Blanca 1991, pág. 17

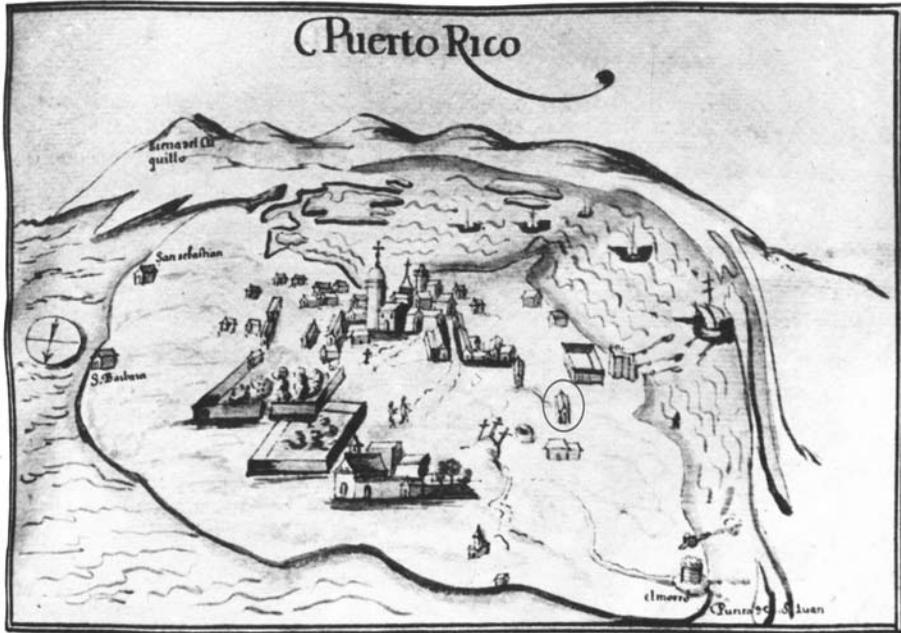
Figura #3: Mapa de la Ciudad de San Juan por Vellarino de Villalobos, 1592. Copiado de Sepúlveda 1989, pág. 61

Para esta etapa existen conflictos en cuanto a la representación de la Casa Blanca en planos y mapas de la época. Por ejemplo, en el mapa de la ciudad hecho por Vellarino de Villalobos en 1592 (Figura #3)<sup>13</sup>, se representa como una estructura rectangular con techo a dos aguas, lo cual señala hacia una posible ampliación del polígono original. En planos posteriores de la ciudad se continúa mostrando la casa con una planta más o menos cuadrada. Estas contradicciones son un reto para la investigación arqueológica, aunque hay que tener en consideración el sentido de perspectiva en los dibujos de la época. Durante los trabajos de campo no se logró documentar evidencia clara sobre esta posible ampliación de la Casa Blanca. No obstante planteamos esta Etapa II, como una hipótesis lógica en su desarrollo arquitectónico. La posibilidad de esta hipótesis es reforzada por el hecho de que, en el año de 1583, entra a la gobernación de la isla el Capitán Diego Menéndez de Valdés con cargo de gobernador, capitán general, juez de residencia y de alcaide de La Fortaleza. Este hecho debió significar el fin de la alcaldía de Juan Ponce de León Troche. Como alcaide este vivió en la Fortaleza y en este momento se vería precisado a utilizar nuevamente la Casa Blanca como su residencia en la ciudad, lo que explicaría la necesidad de mejoras a la vieja residencia. En el plano de Puerto Rico hecho por el teniente e ingeniero mayor Luis Venegas Osorio en 1678<sup>14</sup>, se vuelve a representar la Casa Blanca con una planta rectangular y techo a dos aguas.

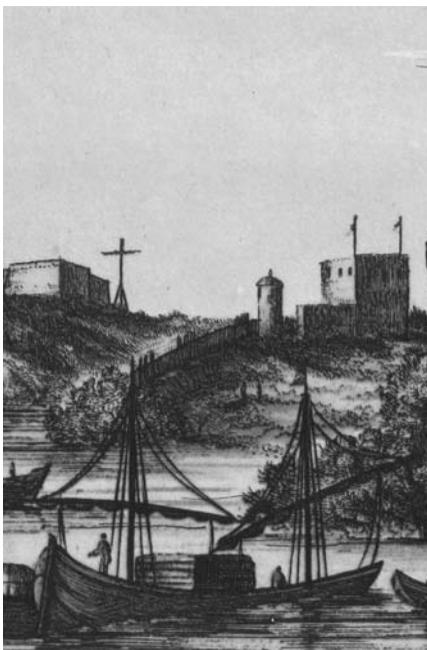
Figura #4: Casa Blanca según el grabado holandés de la Ciudad de Puerto Rico en 1625 (detalle). Copiado de la Revista del Instituto de Cultura Puertorriqueña.

Con el ataque holandés a la ciudad de Puerto Rico en 1625, la Casa Blanca volvió a tener un papel importante en la defensa de la ciudad. En el grabado holandés de la ciudad ya citado, se muestra la construcción de una serie de estructuras de carácter defensivo-militar adosado a su fachada oeste (Figura #4). En este grabado se pueden definir un pequeño bastión (actualmente parte de la terraza oeste), una torre de aparente planta circular y un “través”<sup>15</sup> que arranca de la torre hasta alcanzar la línea de la costa. El área del bastión no se pudo evaluar pero entendemos que sus remanentes están confinados dentro de la muralla que delimita la terraza oeste y que corresponden a parte del lienzo de muralla que hoy día limita la terraza oeste del edificio. El revestimiento de la escarpa sobre la cual está ubicado este bastión debió estar construido en mampostería, tal y como se documentó en la cata muraria realizada en esta muralla. Con respecto a la torre y el través, estas estructuras no vuelven a salir representado en los planos manuscritos de años posteriores. En las excavaciones no se encontró evidencia alguna de la torre que aparece junto al bastión de la Casa Blanca. Al parecer fue una perspectiva equivocada del artista, por lo que creemos se trata de la estructura asociada a la Capilla del Calvario que existió en

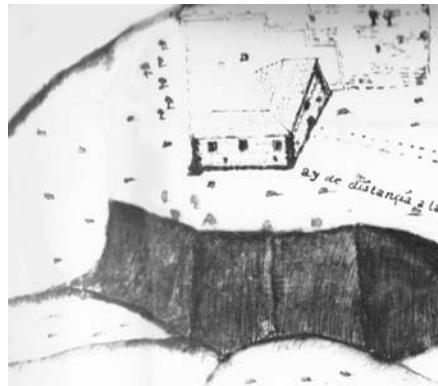
Figura # 5: Casa Blanca para el año del 1720. Detalle del plano realizado por Juan Amador Courtern. Copiado de Sepúlveda 1989, págs. 130-131.

En un plano fechado en el año del 1720 (Figura #5)<sup>17</sup>, se observa que la Casa Blanca, identificada como “Casa de Noboa”, fue ampliada pasando de ser un edificio de planta rectangular a uno de planta en forma de “L”, con techo a dos aguas y una muralla o cerca de cierre en su lado norte. A nivel arqueológico se documentó que los muros que forman el Salón VII (Catas VIIB-P1, VIIA-P5, VIA-P17, XID-P7), construido durante esta etapa, están levantados en mampostería ordinaria. En estas fábricas se utilizaron como mampuestos rocas areniscas de mediano y pequeño tamaño, aunque se encuentran algunos de tamaño grande. Los mampuestos grandes se hallan colocados más o menos de manera horizontalmente, los de menor tamaño se encuentran dispuestos de forma más irregular. Este tipo de fábrica presenta fragmentos de ladrillos, algunos de ellos dispuestos horizontal. Estos fragmentos de ladrillos que se encuentran ordenados “al azar”, parecen haber sido utilizados para aportar volumen y consistencia a la estructura, o para rellenar algunos huecos que pudieron quedar entre los mampuestos de arenisca. El mortero de fábrica utilizado en la unión de estos mampuestos es una mezcla de color rojo en el que se encuentran incluidos algunos fragmentos o gravas de arenisca, abundantes agregados areno-arcillosos de color rojizo y nódulos de cal.

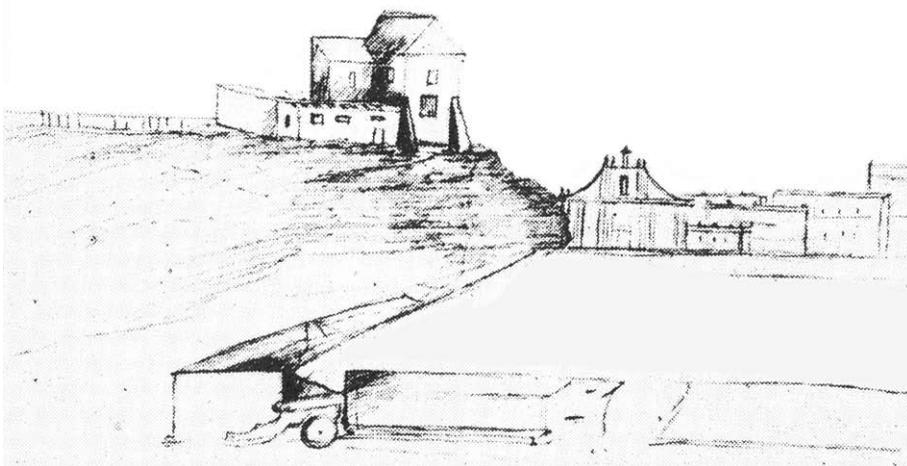
Figura #6: Dibujo de la casa Blanca según el naturalista francés Augusto Plée (1821-1823). Copiado de Alegria, Ricardo E., 1975, Págs.3.

Augusto Pleé, naturalista francés, realizó un dibujo de la Casa Blanca, donde se ilustra una perspectiva de su fachada oeste (Figura #6)<sup>19</sup>. Este dibujo demuestra que ya para el año del 1823 se había construido una edificación tipo galería, de una planta, adosado al extremo occidental de la fachada norte del edificio, una segunda planta techada a dos aguas construida sobre el antiguo edificio de planta en “L” y un par de contrafuertes adosados a la fachada oeste que seguramente están relacionados con la construcción de la segunda planta. Otra referencia de interés para esta década, nos la brinda Pedro Tomas de Córdoba, quien afirma que “La Casa Blanca o de Ponce de León,...sirve en el día de taller de Ingenieros. Este edificio está construido sobre una altura cortada, con inmediación a la muralla. Se ha conservado en cuanto ha sido posible contra la intemperie y los huracanes. Sufrió mucho en los de 1779, 1819 y 1825, y se compuso

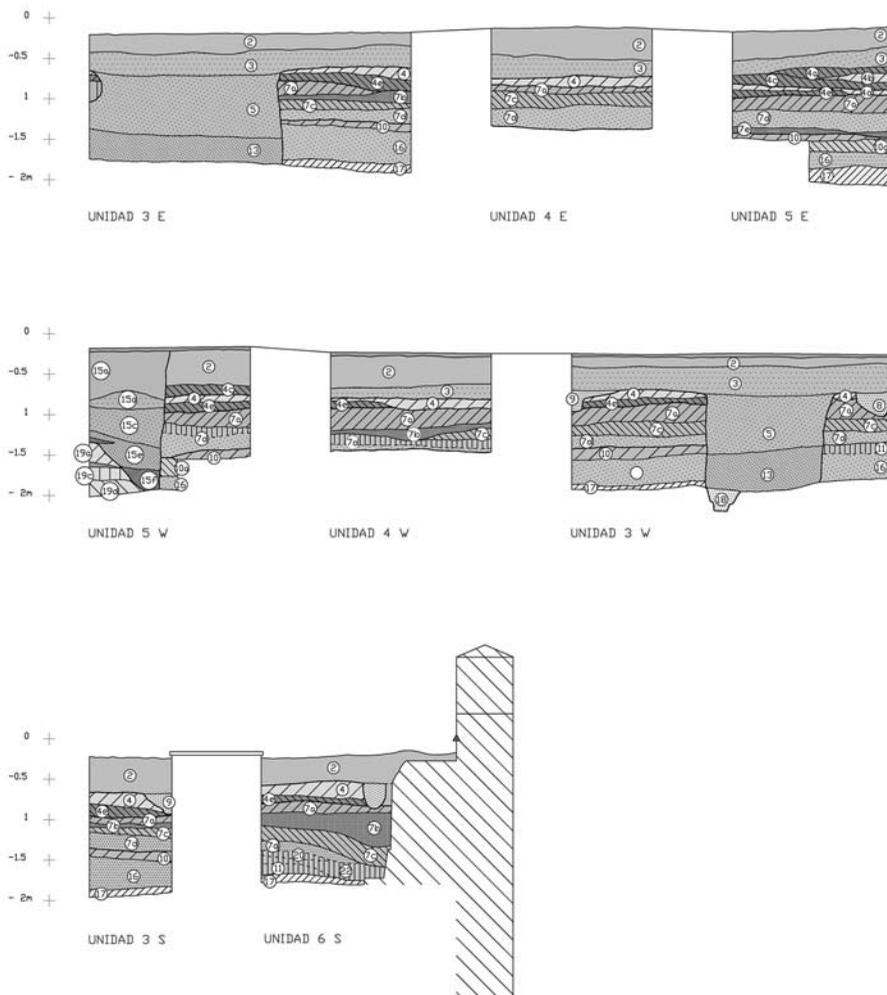
Figura #7: Perfiles estratigráficos de las unidades #3, #4, #5, #6 y perfil de la Muralla del perímetro oeste de Casa Blanca.

En cuanto al paisaje de su entorno, encontramos que los jardines occidentales son un paisaje totalmente construido, según lo demuestra el análisis estratigráfico de las unidades excavadas. Paisaje hecho a base de cortes del basamento rocoso, la construcción del lienzo de muralla y las nivelaciones en la parte baja de los jardines en la cual se creó una amplia terraza donde se acondicionó un camino para facilitar el tránsito y transportación de equipos y personal. Lo mismo entendemos deben ser las condiciones del resto de los jardines y áreas de edificios. Estas otras secciones de la propiedad fueron afectadas severamente por una serie de actividades como fue la vieja cantera de Casa Blanca, que existió en sus jardines orientales y que estuvo activa por varios siglos, las obras de las edificaciones levantadas para segunda mitad del siglo XIX y la construcción para el 1939 del actual sistema de fuentes que existe en los jardines este y norte.

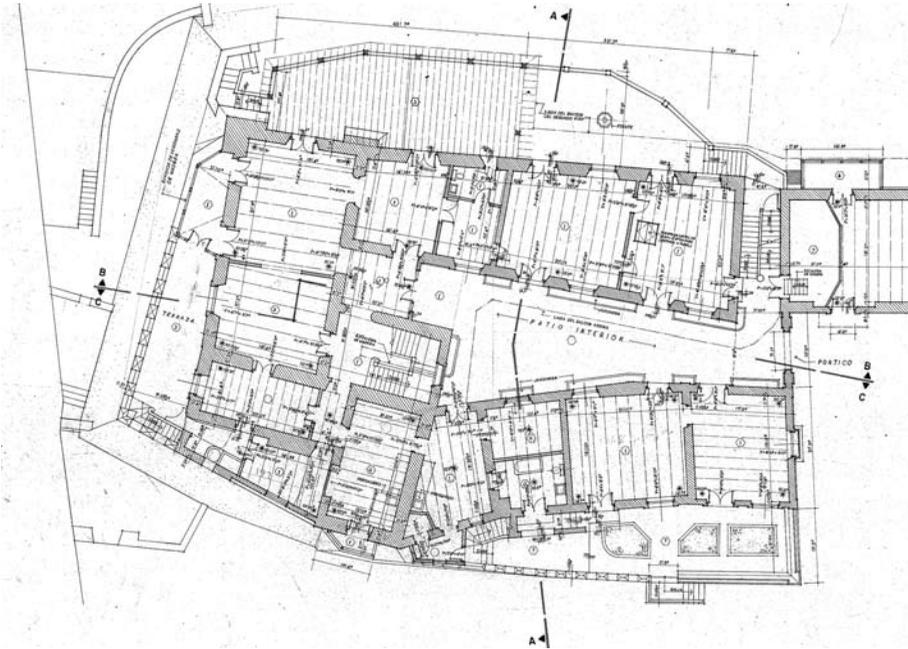
Figura #8: Detalle del edificio del museo en los planos de Casa Blanca de 1967.

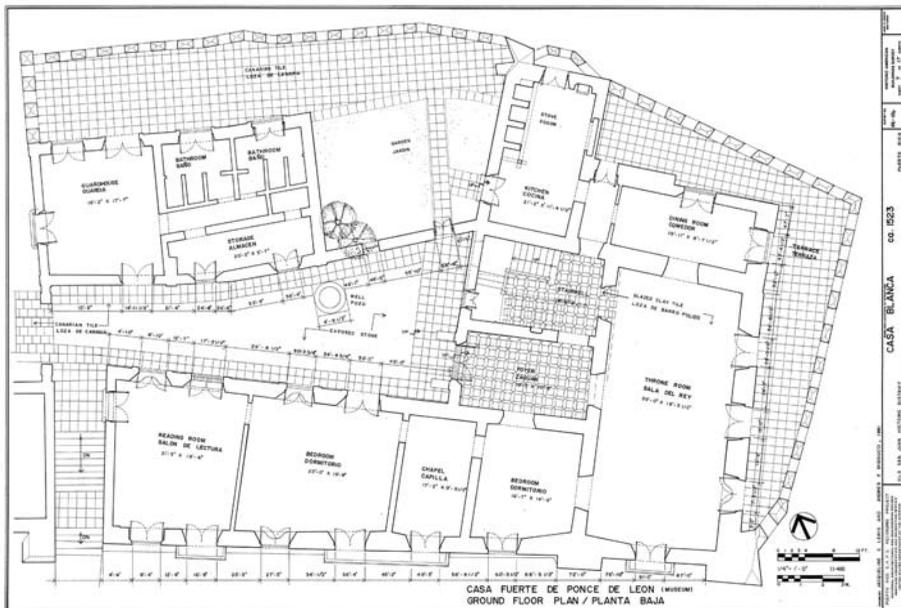
Figura #9: Detalle de la planta baja del edificio del museo en los planos de Casa Blanca de 1981. Copiado del Historic American Building Survey, United States Department of the Interior.
