Actas del Séptimo Congreso Nacional de
Historia de la Construcción

La Casa Blanca: cuatro siglos de construcción española en la ciudad de San Juan de Puerto Rico, siglos XVI al XIX

Juan M. Rivera Groennou
Jorge A. Rodríguez López
Juan A. Rivera Fontán

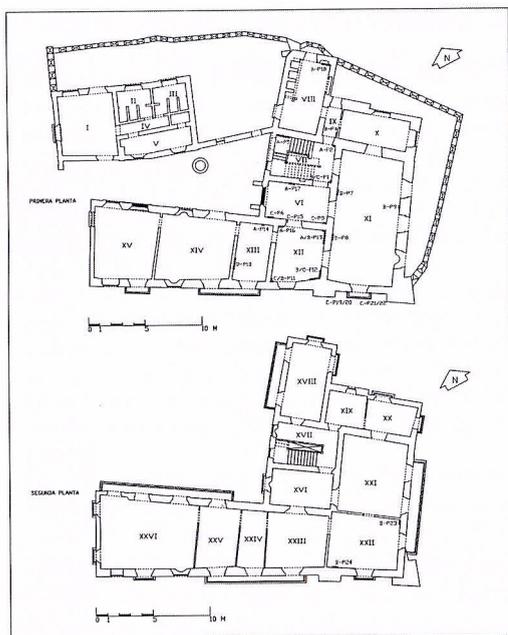
Figura 1
Casa Blanca 2011, planimetría y localización de las catas murarias

A partir de esta primera etapa se planteó los trabajos de campo. Para identificar los elementos estructurales de las diferentes etapas constructivas de Casa Blanca, se realizaron una serie de veinte y cinco catas murarias en las paredes del núcleo de mayor antigüedad del edificio (figura 1). Con esta acción se identificaron las técnicas constructivas utilizadas en el alzado de las diversas estructuras estudiadas y se documentaron las distintas intervenciones a que se sometieron estas paredes durante las diversas etapas constructivas. El estudio secuencial, siguiendo el método estratigráfico (estratigrafía muraria), de las diferentes fábricas documentadas nos ha permitido aproximarnos al carácter de las modificaciones que sufrió la Casa Blanca a través de la historia, su lógica y funcionalidad, y entender las circunstancias y contextos que giraron en torno a estas.

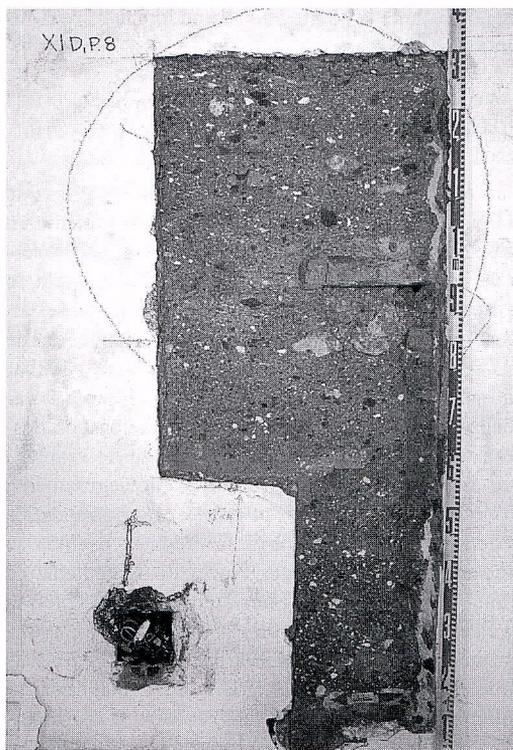
Figura 2
Fábrica hecha en tapial (Cata XIX-P8)

De la primera casa hecha en «tapiería» se hallaron remanentes en las catas murarias realizadas en los muros que forman la esquina noroeste del gran salón rectangular Salón XI (Catas XIX-P8, XIX-P19 y XIX-P13). En estas se pudo corroborar que las descripciones que se redactaron en su tiempo en las «Memorias de Melgarejo» acerca de los materiales empleados en la construcción de estas «tapias» fueron muy acertadas. En campo se observó que las fábricas hechas mediante la técnica constructiva del tapial se encuentran compuestas por una mezcla a base de tierra, algunas gravas de areniscas y en las que hay incluidos abundantes agregados arenarcillosos de color rojizo y nódulos de cal. Así mismo se han logrado documentar diferentes elementos característicos de este tipo de técnica constructiva, como lo son dos mechinales y la huella dejada en la parte en que se superpusieron los dos encofrados (figura 2). Estas tapias tendrían unos noventa centímetros de alto, por lo que la casa, que en este momento se entiende era de una planta, tuvo que haber tenido una altura de al menos cuatro a cinco tapias de estas.

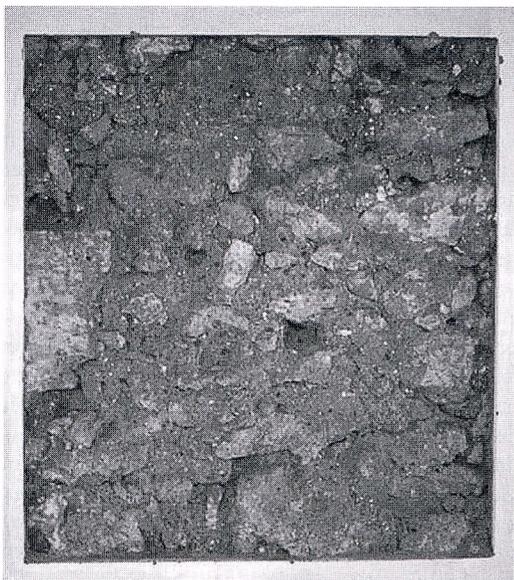
Figura 3
Fábrica hecha en mampostería ordinaria (Cata VIIA-P5: 1 × 0.9m)

A nivel arqueológico se documentó que los muros que forman el Salón VII (Catas VIIB-P1, VIIA-P5, VIA-P17, XID-P7), construido durante esta etapa, están levantados en mampostería ordinaria (figura 3). En estas fábricas se utilizaron como mampuestos de rocas areniscas, normalmente de mediano y pequeño tamaño, aunque se encuentran algunos de tamaño

grande (33 × 33cm). Los mampuestos más grandes se hallan orientados horizontalmente, como se observa en la prueba VIIA-P5, los menor tamaño se encuentran dispuestos de forma más irregular.

El mortero de fábrica utilizado en la unión de los mampuestos se trata de una mezcla de color rojo en el que se encuentran incluidos algunos fragmentos gravas de arenisca y abundantes agregados areno-arcillosos de color rojizo y nódulos de cal. Para lograr

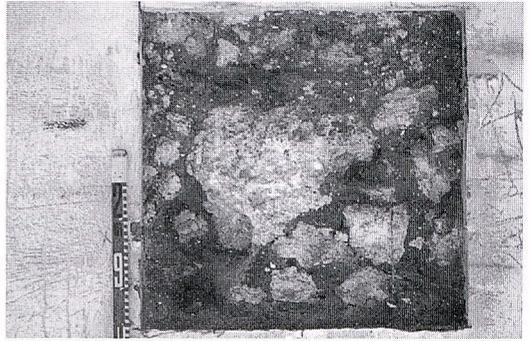
Figura 4
Fábrica hecha en mampostería careada (Cata XIB-P9)

Igual tipo de fábrica y aparejo fueron documentadas en la cata muraria realizada en la pared sur del gran Salón XI (Cata XIB-P9, figura 4). El hecho de que se hallara este tipo de fábrica y no aquellas asociadas a las reformas de Noboa, hace pensar que fue en esta parte donde, según de Hostos, (1966), Dufresne «derribó gran parte de la fábrica» antes de transferirle la jurisdicción del edificio a los ingenieros militares.

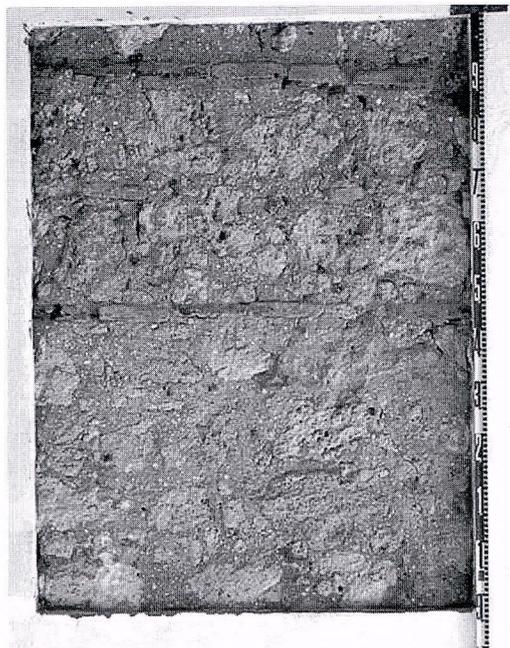
Figura 5
Fábrica hecha en mampostería careada y verdugadas de ladrillos (Cata XIIC-P12)

Estas construcciones fueron hechas en fábricas de mampostería careada, de aparejo irregular y verdugadas de ladrillos (figura 5). En este caso los mampuestos se tratan de rocas areniscas de formas irregulares, aunque perfectamente careadas, de mediano (y pequeño tamaño con pocos fragmentos de ladrillos rellenando huecos. En este tipo de fabrica también se han documentado mampuestos de grandes dimensiones, tal y como se documentó en las catas VIC-P6, XIIIID-P10, XIIC-P12 y XIIA-P13. Aunque en las pruebas VIC-P6 y XIIC-P12 estos grandes mampuestos se hallan en las partes superiores del muro y directamente entre verdugadas, lo cual nos hace pensar que están asociados a la construcción de la segunda planta como vigas de coronación. Por su parte las verdugadas las forman hiladas de ladrillos están colocadas a diferentes alturas, sin seguir un orden establecido o a unas alturas en específico. A veces las líneas de ladrillos se encuentran interrumpidas por otro mampuesto, por lo que se considera que fueron puestas según fue surgiendo la necesidad de tipo estructural.

Los morteros de fábrica utilizados en estas construcciones se tratan una mezcla de color rojiza clara hecho a base de arena y cal. Dentro de las inclusiones que a simple vista se observan en estos morteros se encuentran abundantes nódulos de cal y la casi ausencia de agregados areno-arcillosos de color rojizo tan abundantes en los morteros utilizados en las etapas anteriores.

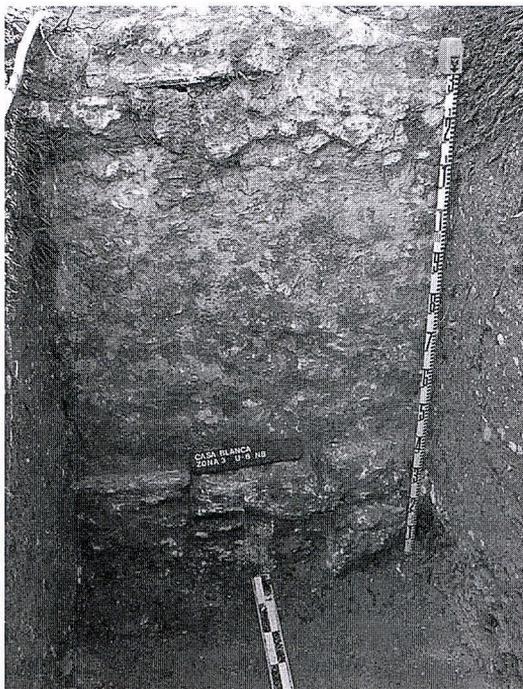
Figura 6
Sistema de construcción de la muralla del S. XIX que delimita al oeste los Jardines de Casa Blanca, paramento interior (Unidad 6)

te. La construcción de sus lienzos implicó el corte vertical de gran parte de la falda de la colina en donde se encuentra asentada. Esta muralla, en adición de delimitar la propiedad sirvió, como muro de contención sobre el cual se levanto la parte baja del jardín oeste de este complejo edilicio.

Como resultado de las excavaciones arqueológicas se documentó que para la construcción de tal muralla, también se realizó un corte vertical del basamento rocoso, creando así una amplia terraza sobre la cual se alzó la parte más alta de esta estructura hecha a base de mampostería careada sobre un zócalo de sillarejos y ripios que aseguró la estabilidad de la estructura (figura 6). Tras las excavaciones arqueológicas se documento una secuencia estratigráfica de al menos dos metros en donde se identificaron tres diferentes niveles de pavimentos y afirmados (UE. 4, 7a y 10), construidos cada uno sobre el vertido de una serie de rellenos intencionales con abundantes restos constructivos y materiales arqueológicos (UE. 7b, 7d

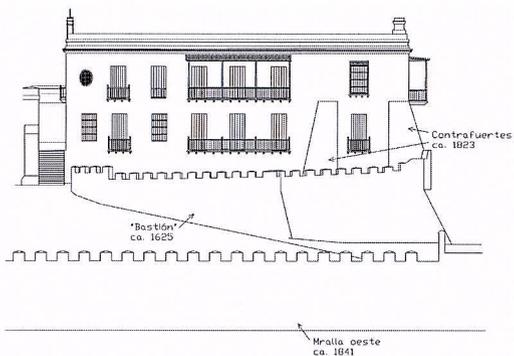
Figura 7
Casa Blanca 2011, fachada oeste e identificación de algunas estructuras asociadas

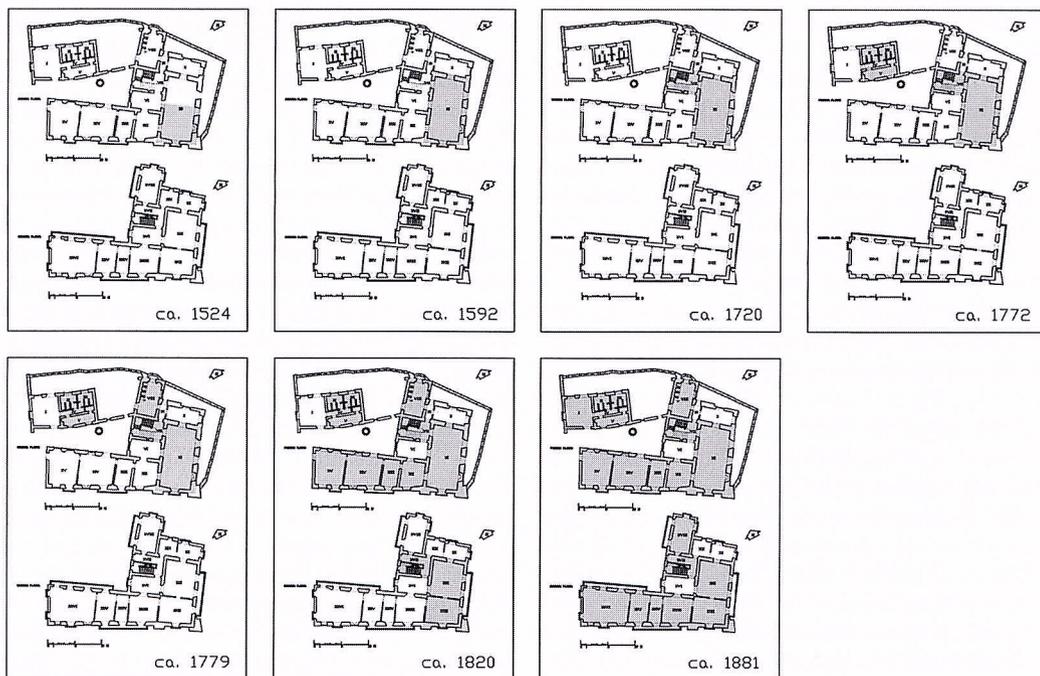
Figura 8
Casa Blanca 2011, esquema de Etapas Constructivas

preliminar y a manera de hipótesis de trabajo, hemos logrado establecer un esquema general de Etapas Constructivas asociadas al desarrollo arquitectónico de Casa Blanca.
